【外部電源方式、流電陽極方式併用例】

電気防食方式		チタンリボンメッシュ陽極方式（大気部）＋アルミニウム合金陽極（没水部）			
対象構造物名		河川河口堰 堰柱			
構造形式	PC構造	RC構造			
	竣工年	1980年3月			
立地地域（区市町村等）		福岡県遠賀郡			
海岸線からの距離		2km			
融雪剤散布箇所		-			
その他		該当河口堰は、1980年に完成した福岡県にある河川の河口から、上流へ2kmの場所にある河口堰である。			
劣化状況	劣化過程	-			
	塩化物イオン濃度	-			
	中性化深さ	-			
	かぶり	ひび割れや剥離・剥落が発生している状況である。			
	鋼材の腐食	-			
	変色等	-			
補修履歴		不明			
他補修工法との併用		チタンリボンメッシュ陽極方式（大気部）＋アルミニウム合金陽極（没水部）			
陽極方式の選定理由		大気部では、他河口堰でも実績のあるチタンリボンメッシュ方式による外部電源方式が選定され、没水部では、水門にも適用されているアルミニウム合金陽極による流電陽極方式が選定された。			
電気防食施工年		2018年度（P9）、2021年度（P8）			
補修設計	防食基準	大気部：復極量100mV以上 没水部：-780mV vs 海水塩化銀		防食面積	大気部：987m ² /9堰柱 没水部：190m ² /9堰柱
	防食回路数	1回路/1堰柱 全9回路		モニタリング回路数	2箇所/回路
工法の概要		大気部では、コンクリート中にチタンリボンメッシュを設置する外部電源方式。 没水部では、アルミニウム合金陽極をアンカー材で設置する流電陽極方式。			
施工手順	大気部	①断面修復 ②陽極溝切り、端子部研り ③端子等設置 ④チタンリボンメッシュ陽極設置 ⑤直流電源装置設置 ⑥配線配管 ⑦表面塗装 ⑧防食効果確認			
	没水部	①アンカーボルト設置 ②アルミニウム合金陽極設置 ③導通鋼材設置 ④電位測定端子設置 ⑤防食効果確認			
維持管理状況	管理者	発注者		電防適用後年数	7年
	管理方法・状況	定期点検：1回/5年程度の頻度。

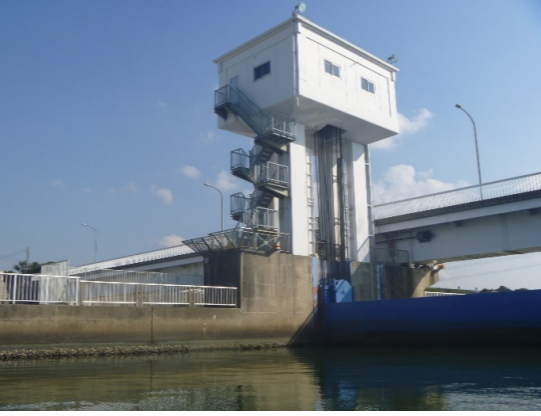
施工前 上流側 河口堰（P9）
