【電気防食システム更新例】

| 電気防食方式 | | | チタンメッシュ方式（面状陽極）からチタンリボンメッシュ方式（線状陽極）への更新 | | | | | |
| 適用した構造物の条件 | 対象構造物名 | | 海上栈橋 | | | | | |

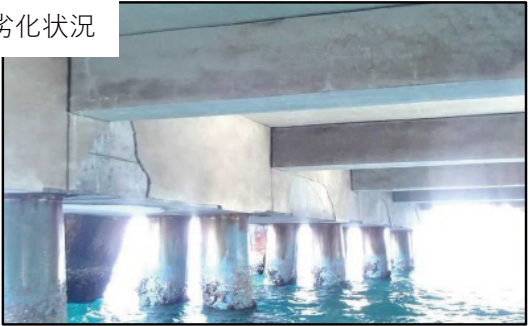
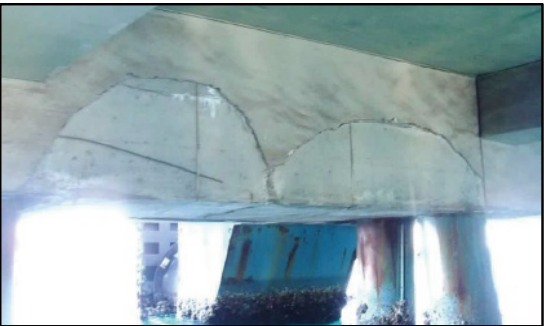
| | 中性化深さ | - | | ・陽極保護モルタルの剥落、ひび割れが散見。配線配管の脱落箇所確認 | | | | |
| | かぶり | 陽極保護材剥落 | | ・保護モルタルに浮き音箇所多数確認 | | | | |
| 陽極方式の選定理由 | | | 面状陽極施工後、数回の高潮災害や東日本震災が原因と推定される、陽極被覆モルタルの剥落・ひび割れが顕著化するとともに、陽極短絡、配線配管の脱落等の不具合も発生し、面状から線状陽極への部分更新を提案し、採用された。 | | | | | |

更新前、面状陽極被覆モルタル剥落状況

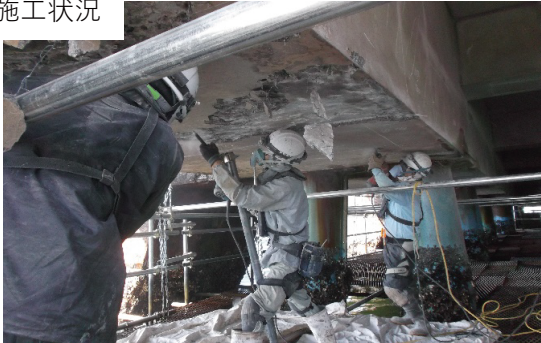
①面状陽極被覆モルタル撤去

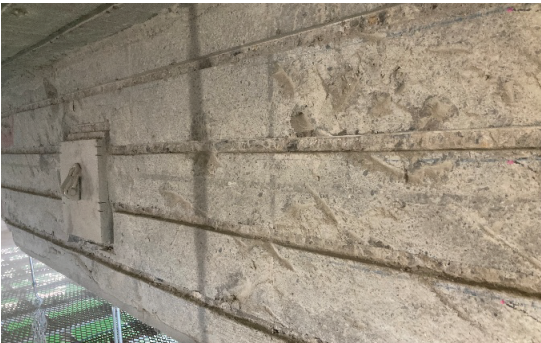
②線状陽極材、ディストリビューター用溝切

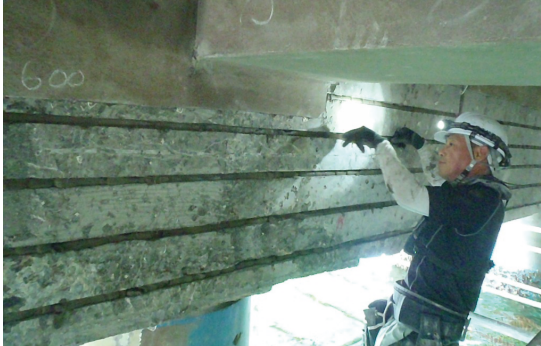
③線状陽極材 新規設置状況

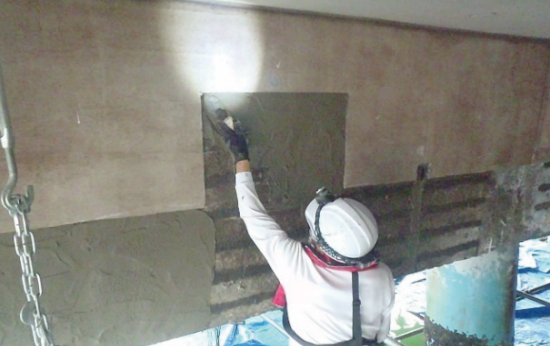
④専用被覆材（断面修復材）で再被覆

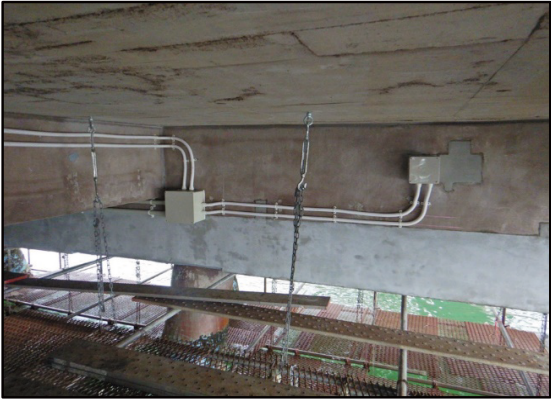
⑤配線・配管再設置、照合電極の交換

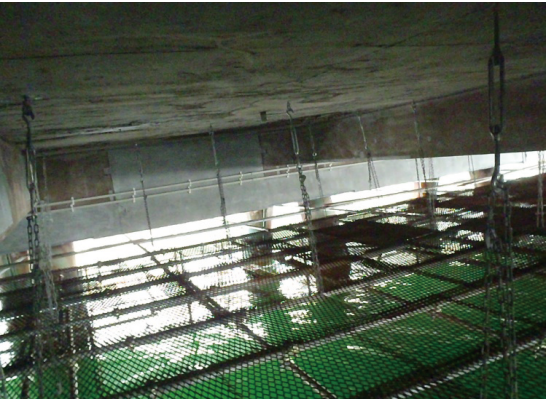
⑥更新完了

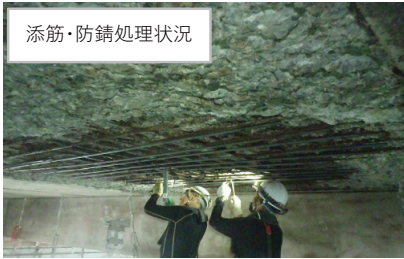
| | 鋼材の腐食 | 無し | | ・電防適用外の部材で、ひび割れ・部分剥落・錆汁の確認箇所多数確認 | | | | |

添筋・防錆処理状況

\* 電気防食工法の未施工箇所の再劣化・断面修復補修状況

断面修復状況

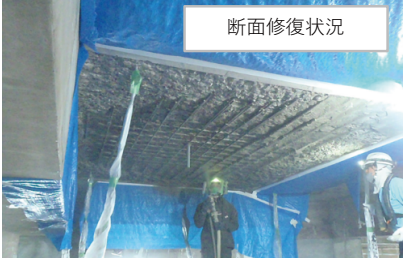
補修完了
