【11】 RC栈橋適用例（長期分割施工適用例）

| 対象構造物名 | | 揚炭栈橋 | | | |

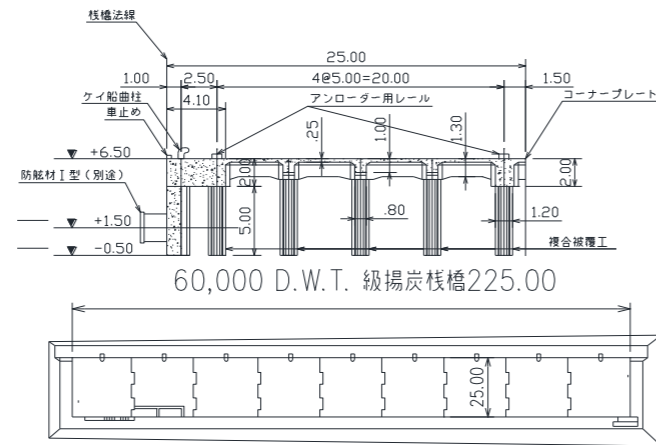
状況写真

| | 鋼材の腐食 | あり | | | |
| | 変色等 | 錆あり | | | |

劣化状況

| | 工法の概要 | 既設コンクリートの劣化部の断面修復時に復旧用の型枠でチタンリボンメッシュ陽極設置用の溝を残し、陽極の大半はその溝内に設置、陽極設置後モルタル被覆仕上げを行った。 | | | |
