【1】 RC 矢板護岸適用例

電気防食方式		チタンメッシュ陽極方式（面状陽極）			
対象構造物名		高圧コンクリート矢板			
構造形式 竣工年	PC構造	RC構造			
	○				
	竣工年	不明			
立地地域（県市町村等）		北海道			
海岸線からの距離	0m				
融雪剤散布箇所	無				
その他		河川護岸の高圧コンクリート矢板。海岸線からも近く、施工時期も冬季に限られた。			
劣化状況	劣化過程	-	河川護岸の高圧コンクリート矢板。凍害により劣化した箇所において塩害が生じたものと推定された。		
	塩化物イオン濃度	-			
	中性化深さ	-			
	かぶり	-			
	鋼材の腐食	-			
変色等	-				
補修履歴		不明			
他補修工法との併用		無し（無収縮モルタルで陽極材を被覆）			
陽極方式の選定理由		高圧コンクリート矢板表面へ設置・被覆が可能で、矢板本体への切削の必要性が無かった。予備試験を実施、電気防食工の効果確認を行い採用した。			
電気防食施工年		2009年			
電気防食の施工	補修設計	防食基準	100mV	防食面積	223m ²
		防食回路数	2回路	モニタリング回路数	4回路
	工法の概要	既設高圧コンクリート矢板（巾995）全長85m区間の側面凹部に、チタンメッシュを設置し、無収縮モルタルで被覆した。W.L +0.60高さで上下に回路分けを行った。			
	施工手順	護岸に足場を設置・寒中養生を行う①浮き部研り②照合電極設置③断面修復④サトプラスト⑤かぶり調整⑥チタンメッシュ陽極の設置⑦無収縮モルタルでの充填・陽極材被覆⑧端部処理⑨直流電源装置設置⑩配線配管			
施工上の留意点		冬季の施工となったため、全面被覆養生に加え、特にモルタル施工時はジェットターを用いた加温養生を実施した			
維持管理状況	管理方法・状況	管理会社	開発局→コンサルタント	電防適用後年数	12年
		2020年外部目視調査、通電状況の確認を実施。2回路とも2009年施工時と同程度の通電電流・電圧にて通電されているが、施工後から維持管理は、電気防食専門技術者によるものではない。

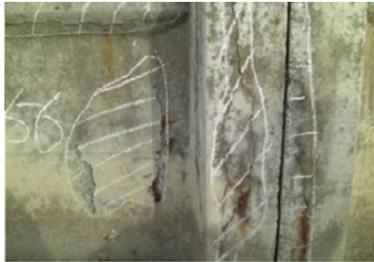
劣化状況

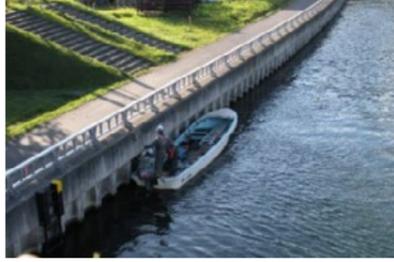
事前予備試験状況

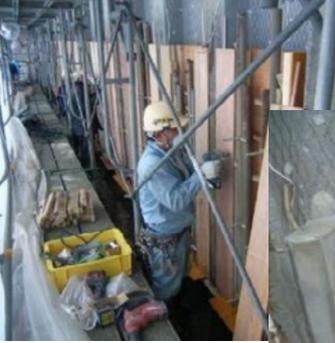
陽極材被覆

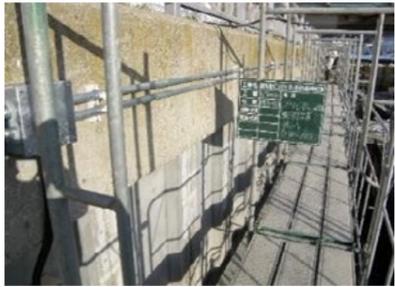
配線配管

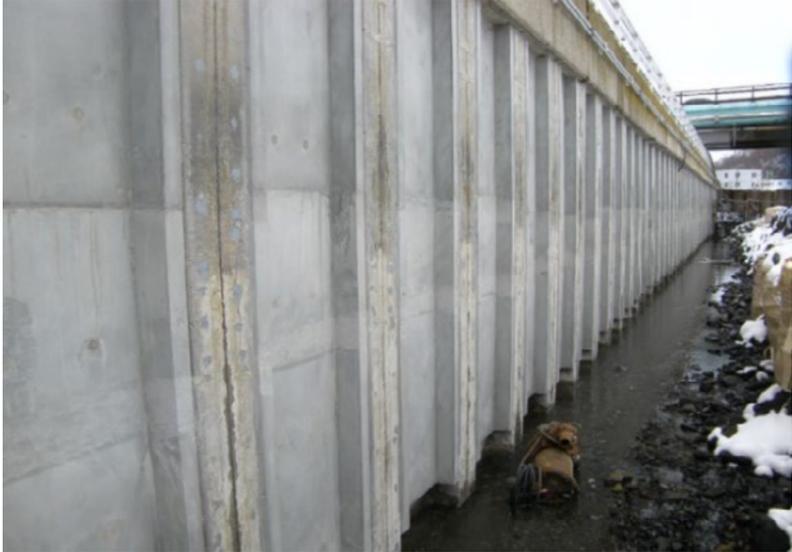
施工完了
