【2】PC箱桁橋適用例（長期電気防食適用例）

電気防食方式		チタンメッシュ陽極方式（面状陽極）			
対象構造物名		プレストレストコンクリート道路橋 234m			
構造形式 竣工年	PC構造	RC構造

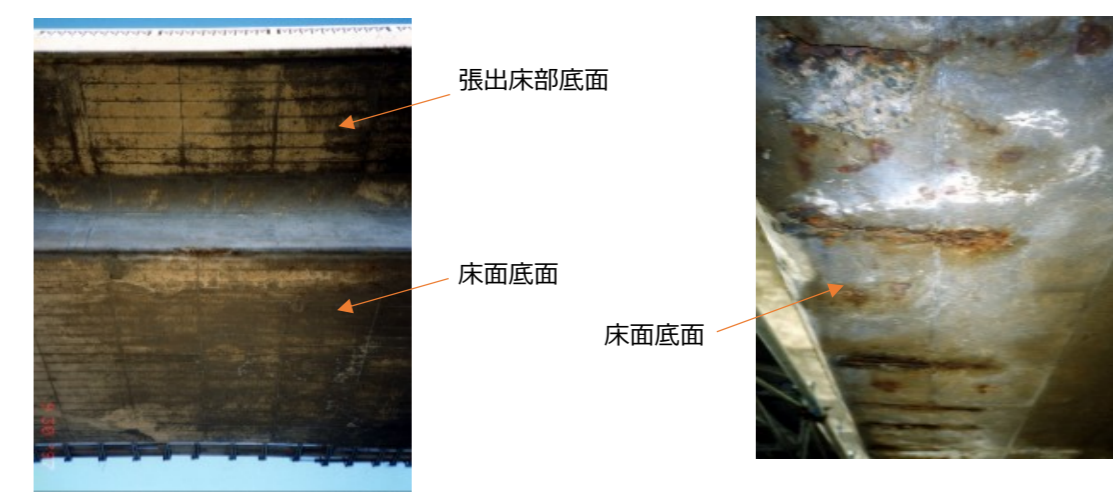
○				
	竣工年	1979年			
立地地域（県市町村等）		青森県 北津軽郡 市浦村			
海岸線からの距離		100m			
融雪剤散布箇所		あり			
その他		津軽半島の日本海沿岸に位置し、一年中強風を直接受ける過酷な塩害環境下に位置している。海風影響大			
劣化状況	劣化過程	加速期前期	外観目視調査の結果、床版下面ウェブ、および張出し床版下面全体に渡って錆び汁、内部鋼材に沿ったひび割れ、およびかぶりコンクリートの浮き、はく離が見られた。特に下床版隅角部で鋼材露出、浮き、ひび割れが顕著であった。		
	塩化物イオン濃度	1.0~13.0kg/m ³	コンクリート内部の塩分量調査の結果、下床版部や海側のウェブを中心に全体的に塩化物イオン濃度が高く、表面付近で8~10kg/m ³ 程度、鉄筋かぶり位置でも発錆限界値（2.5 kg/m ³ ）を超えている箇所があった。これらより、本橋の劣化要因は飛来塩分による塩害と判断された。		
	中性化深さ	未測定			
	かぶり	10~60mm			
	鋼材の腐食	あり			
	変色等	錆汁あり			
補修履歴		無し			
他補修工法との併用		断面修復工法（断面欠損部の小断面修復）			
陽極方式の選定理由		<ul style="list-style-type: none"> ・PC構造物で、脱塩工法は水素脆化の危険性から未選択。電流分布の均一性。 ・観光地に位置しており、景観・美観の重視 			
電気防食施工年		1998年~2000年			
電気防食の施工	補修設計	防食基準	100mV	防食面積	4,000m ²
		防食回路数	15回路	モニタリング回路数	30回路
	工法の概要	既設コンクリート浮き部を撤去・断面修復後に、チタンメッシュ陽極をアスファルト釘でコンクリート表面に固定。モルタルで表面を被覆した			
	施工手順	①浮き部研り②照合電極設置③断面修復④サンドブラスト⑤かぶり調整⑥チタンメッシュ陽極設置⑦モルタル被覆⑧端部処理⑨直流電源装置設置⑩配線配管

張出し床部底面
床面底面
床面底面

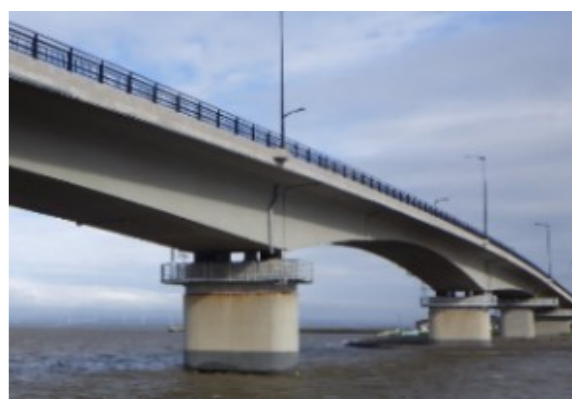
現状（2020年）

維持管理状況（照合電極交換）
