【4】大規模RC棧橋適用例（長期電気防食適用例）

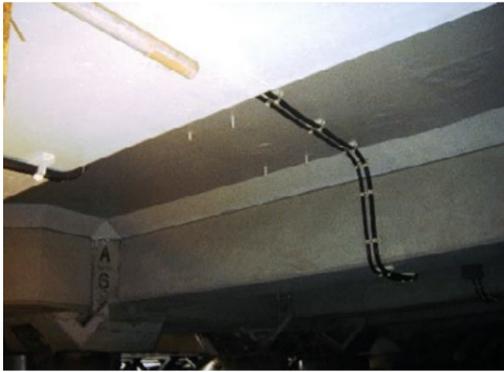
チタンメッシュ方式（電防施工後10年）	チタンリボンメッシュ方式（電防施工後10年）
	経年変化	2020年

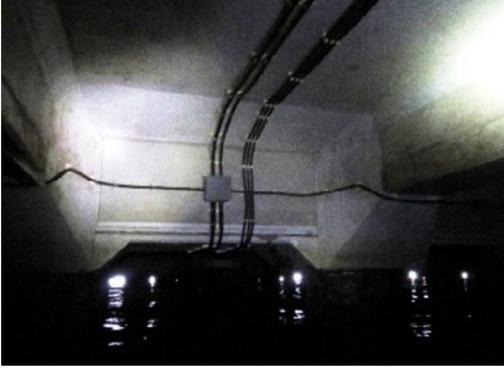
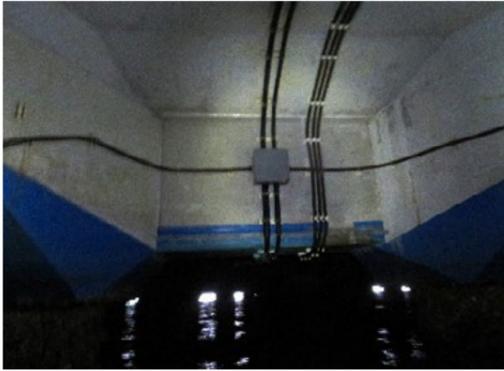
チタンメッシュ方式（電防施工後22年）	チタンメッシュ方式（電防施工後24年）
	経年変化	2020年

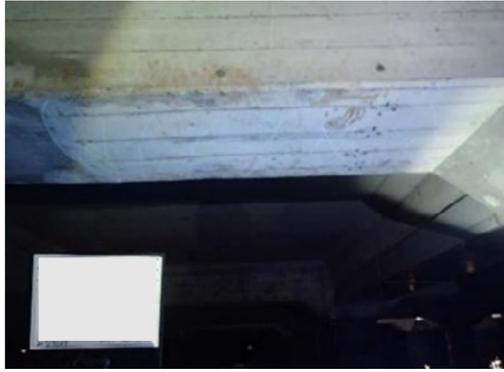
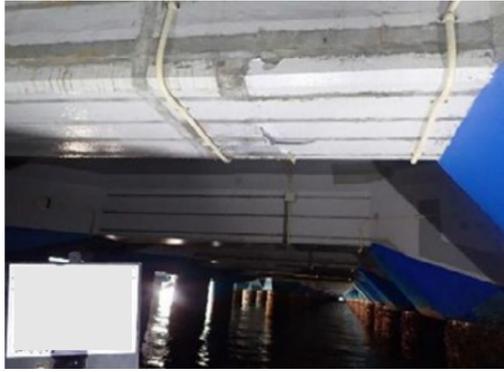
チタンリボンメッシュ陽極方式（電防施工後22年）	チタンリボンメッシュ陽極方式（電防施工後23年）
	経年変化	2020年

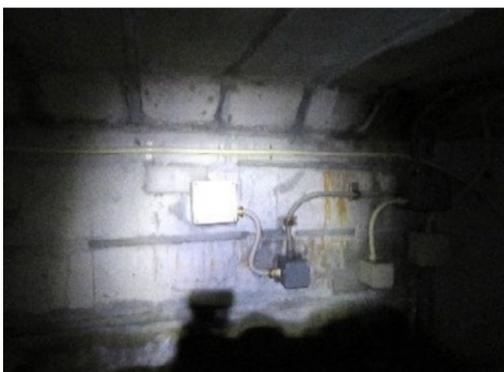
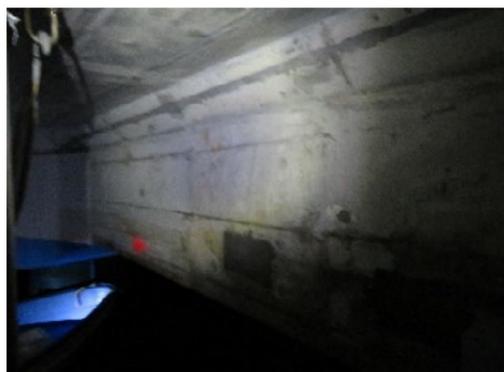
エルガード以外縦置き陽極の横置き補修後の状況	チタンリボンメッシュ（RMV）陽極方式（電防施工後14年）
