【3】 RC中空床版橋桁端適用例（狭隘部適用例）

電気防食方式		チタンリボンメッシュRMV陽極方式(GECS工法)			
対象構造物名		RC中空床版橋 桁端部（狭隘部）			
構造形式 竣工年	PC構造	RC構造 ○			
	竣工年	1975年			
	竣工年	1975年			
立地地域（県市町村等）		福島県 福島市			
海岸線からの距離		不明			
融雪剤散布箇所		有り			
その他		東北地方に架設されているコンクリート橋の桁端部で、伸縮装置などから凍結防止剤を含む漏水により塩害劣化が著しく発生していた。			
劣化状況	劣化過程	加速期前期	桁端部が、伸縮装置などから凍結防止剤を含む漏水により塩害劣化が著しく、補修するも再劣化を繰り返していた。桁端部は非常に狭隘で、発錆限界以上の残存塩対策・再劣化の懸念を払うために、WJを用いた研りから断面修復、陽極材設置、直流電源装置（ソーラー発電+バッテリー）の複合的な工法が採用された。		
	塩化物イオン濃度	-			
	中性化深さ	-			
	かぶり	-			
	鋼材の腐食	あり			
	変色等	錆汁あり			
補修履歴		数度に亘って断面修復を繰り返していた。			
他補修工法との併用		断面修復工法（断面欠損部の小断面修復）			
陽極方式の選定理由		狭隘部での施工を考慮し、専用切削装置・陽極材設置装置を使用して施工を行った			
電気防食施工年		2011年			
電気防食の施工	補修設計	防食基準	100mv	防食面積	18.25m ²
		防食回路数	1回路	モニタリング回路数	1回路
	工法の概要	既設コンクリート浮き部をWJで撤去し、狭隘部専用機材を用いた断面修復後に、チタンリボンメッシュRMV陽極を専用溝切機・専用挿入機を用いて、コンクリート表面に固定。モルタルで表面を被覆した。			
	施工手順	①浮き部WJ研り②照合電極設置③断面修復④チタンリボンメッシュ陽極設置溝切⑤チタンリボンメッシュ陽極設置⑦モルタルの被覆⑧直流電源装置（ソーラー）設置⑨配線配管			
	施工上の留意点	狭隘作業の為、目視確認が不可能な箇所も多く、補助工法を用いて作業を行った。			
維持管理状況	管理方法・状況	管理会社	構造物管理会社関係会社	電防適用後年数	10年

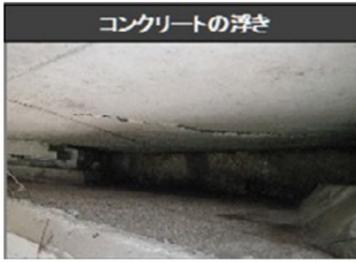
コンクリートの浮き

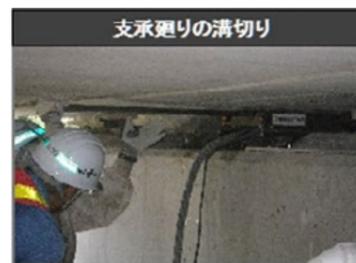
支承廻りの清切り

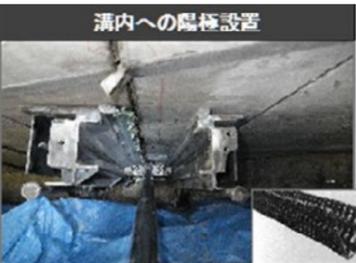
溝内への陽極設置

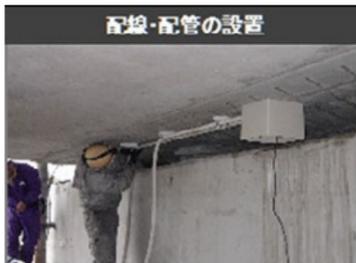
配線・配管の設置

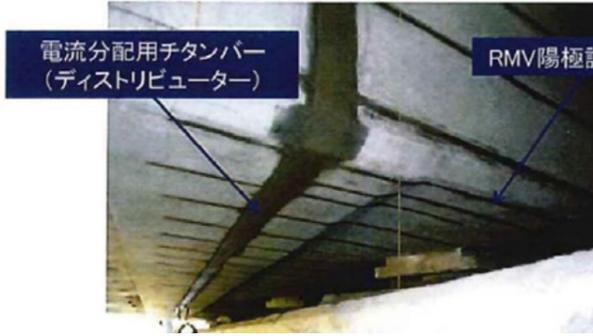
電流分配用チタンバー（ディストリビューター）
RMV陽極設置位置

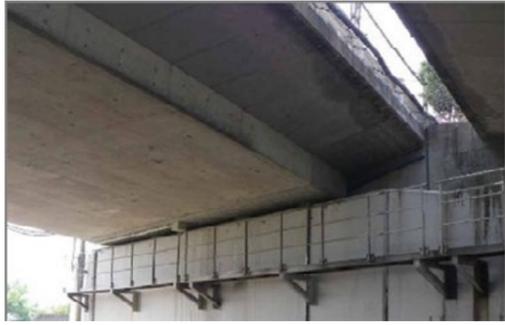
施工完了 2011年

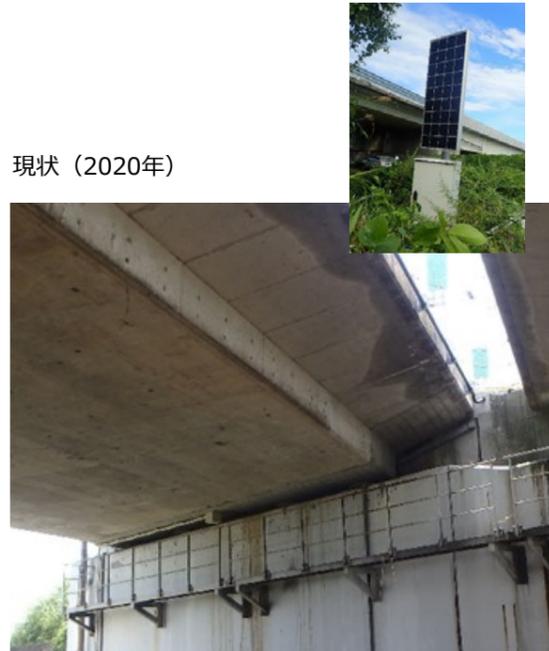
数年に一度詳細点検を実施中。2020年にバッテリー劣化による2回目の交換を実施。電気防食システムは異常なし。

現状（2020年）
