【5】多径間PC・RC橋適用例

電気防食方式		チタンリボンメッシュ陽極方式(縦入れ→横置き埋設 横置き接着)	
対象構造物名		A1~P6・P16~A2：3径間連続RC中空床版橋(15.7~15.85m×9径間) P6~P8・P11~P16：プレテンPC単純床版橋(長径間15.84~15.85m×7径間) P8~P11：プレテンPC単純床版橋(短径間10.34m×3径間) 全幅員7.3m×橋長284.31m(19径間)	
構造形式等	PC構造	RC構造	側面全体図

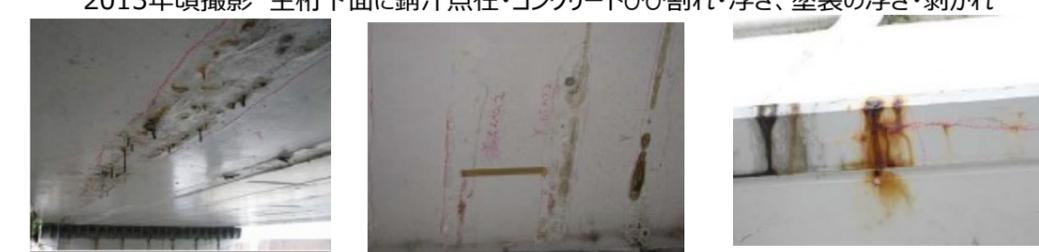
2013年頃撮影 主桁下面に錆汁点在・コンクリートひび割れ・浮き、塗装の浮き・剥がれ

竣工年	1970年	
立地(県市町村等)		福井県南条郡南越前町	
海岸線からの距離	0m		
融雪剤散布箇所	有		
その他		福井県越前海岸の国道沿いに位置する漁港の上空部に架けられている。日本海に面し冬季の荒天時には海風の影響は大である。	
劣化状況	劣化過程	進展期	塩害が原因の損傷が点在している。過去の補修対策として行った塩害塗装の劣化が見られる。
	塩化物イオン濃度	1.3~7.1kg/m ³	
	中性化残り	1.7~71.1mm	
	かぶり	不明	
	鋼材の腐食	あり	
変色等	錆汁		
補修履歴		塩害塗装	
他補修工法との併用		ひび割れ注入、断面修復	
陽極方式の選定理由		既設塩害塗装があるため、塗装撤去工不要(陽極設置箇所は塗装除去必要)、補修部分可視化の線状陽極方式を採用した。 当初埋設チタンリボンメッシュ(縦入れ)のコンクリート溝切方式で施工したが、騒音や粉塵発生が課題となり陽極を外付け設置する接着チタンリボン(横置き)方式に変更となった。	
電気防食施工年		埋設チタンリボンメッシュ(縦入れ)：2008 接着チタンリボンメッシュ(横置き)：2015~2016年	
電気防食の施工	補修設計	防食基準 復極100mV以上 鋼材電位-1000mVvsCSE*1以上 防食回路数 5回路 モニタリング数 19回路 防食面積 1793m ²	
	工法の概要	防食対象コンクリート表面に配筋量や鋼材腐食状態に合わせて200mm間隔で細長い樋状のプラスチック容器(モール)内に線状のチタンリボンメッシュを設置し、エルガードグラウトで充填する。

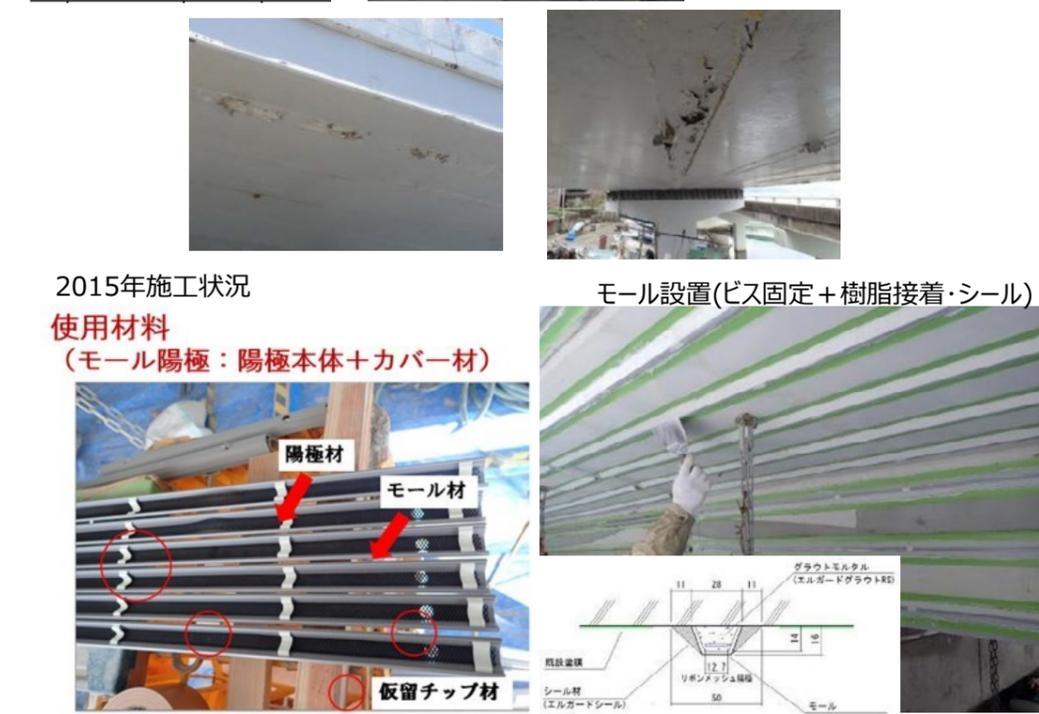
2015年施工状況

使用材料 (モール陽極：陽極本体+カバー材)

モール設置(ビス固定+樹脂接着・シール)

施工手順	①モール・照合電極等設置位置マーキング、②照合電極・排流測定端子設置 埋設型：③溝切・研り・チタンリボンメッシュ設置、④溝内モルタル充填 接着型：③チタンリボンメッシュ内蔵モール設置、④モール内グラウト充填 ⑤配管配線、⑥直流電源装置設置	
	施工上の留意点	グラウトが足場下に落下しないよう足場全面を防水シートで養生した。	
維持管理	管理者	県→コンサルタント	電防適用後年数 4~12年
	管理方法・状況	定期的に現地で通電電圧・電流、鋼材電位等の実測点検を行っている。鋼材復極量は概ね100mV以上、一部20~80mVで経過観察中。外観上は特に異常なし。

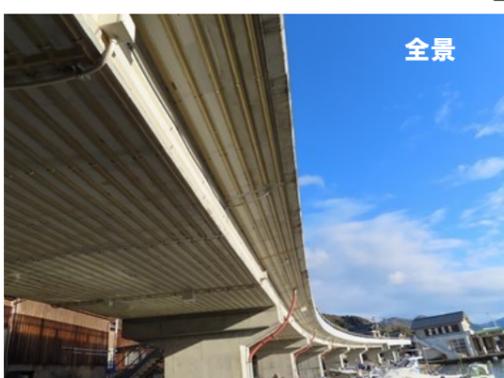
全景

2020年

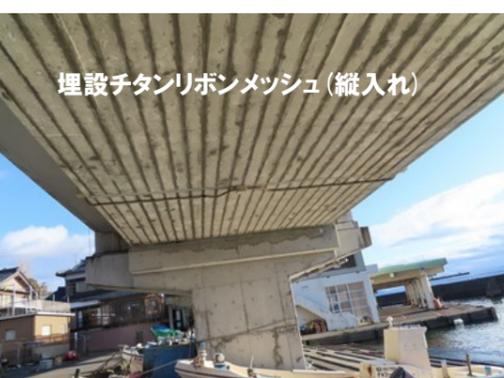
埋設チタンリボンメッシュ(縦入れ)

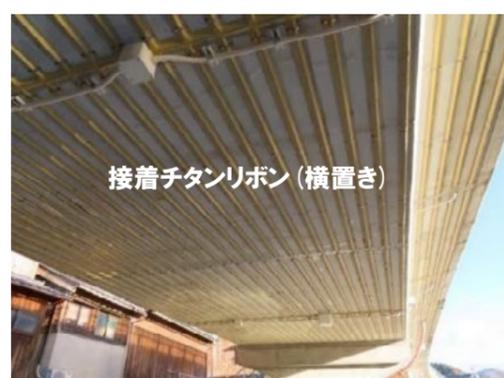
接着チタンリボン(横置き)
