【9】山間部RC洞門（ロックシェッド）適用例

電気防食方式		チタンリボンメッシュ陽極方式（縦入れ）	
対象構造物名		ロックシェッド(RC構造ボックスカルバート) 幅員7.0m×延長75m(5ブロック)	
構造形式等	PC構造	RC構造	○
	竣工年	1974年	
立地(区市町村等)		高知県長岡郡大豊町	
海岸線からの距離		33km	
融雪剤散布箇所		有	
その他		高知県北部、徳島県との県境、標高205mの山間部の国道に位置する。西側は急峻な山腹、東側34m下の谷底には吉野川源流が流れている。冬季に融雪剤を散布することはあろうが、その頻度は少ない。	
劣化状況	劣化過程	加速期前～後期	外観目視調査の結果、鉄筋に沿ったひび割れと、かぶりコンクリートの剥落が見られた。特にかぶりコンクリートの剥落は、河川側内壁かぶり不足部や、山側内壁部の下側半分で顕著であった。
	塩化物イオン濃度	2.0~3.0kg/m <sup>3</sup>	塩化物イオン濃度は、表面から20mm以深で2.0~3.0kg/m <sup>3</sup> 程度、20mm以浅は薄く中性化のフロントで濃縮していた。またコンクリートコアからは貝殻が見られたことから、海砂を使用した内在塩分による可能性が高いと判断された。
	中性化深さ	18~25mm	
	かぶり	20~30mm	
	鋼材の腐食	あり	
変色等	錆汁、漏水		
補修履歴		無し	
他補修工法との併用		ひび割れ注入、断面修復	
陽極方式の選定理由		①表面被覆、②断面修復、③電気防食、④脱塩を比較検討し、内在塩分に対しても効果のある②③を選定した。さらに、(1)電気防食+断面修復(劣化部)、(2)断面修復(劣化部)+表面被覆、(3)断面修復(CI除去)+表面被覆、(4)断面修復(CI除去・永久型枠)のLCC比較から(1)を選定した。また洞門内の車両通行を鑑み断面変化のない線状方式を採用した。	
電気防食施工年		2014年	
電気防食の施工	補修設計	防食基準	復極100mV以上 鋼材電位-1000mVvsCSE*1以上
		防食回路数	5回路
		モニタリング数	10回路
	工法の概要	防食対象コンクリート表面に配筋量や鋼材腐食状態に合わせて200~300mm間隔で巾8mm深さ20mmの溝を切って線状のチタンリボンメッシュを縦に挿入しエルガードモルタルで充填する。

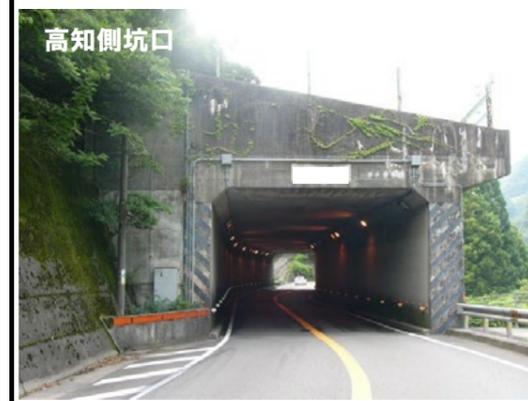
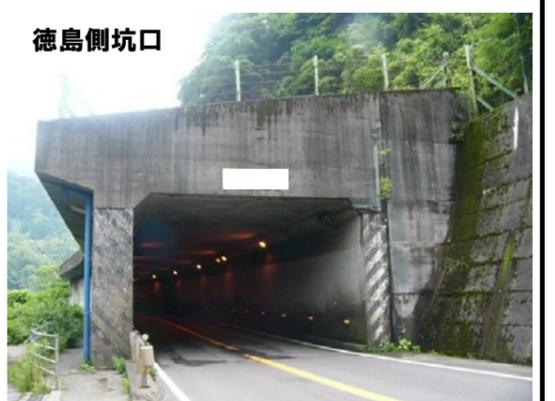
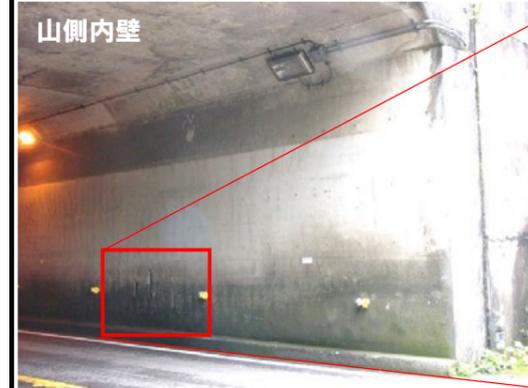
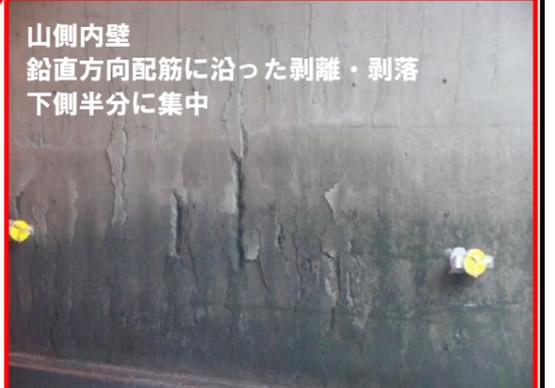
【電気防食施工前】

2006年6月27日撮影

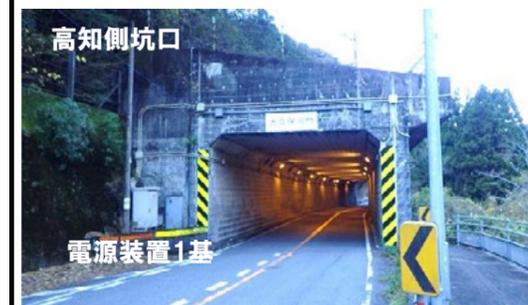
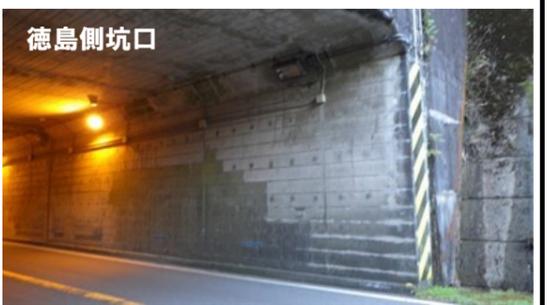
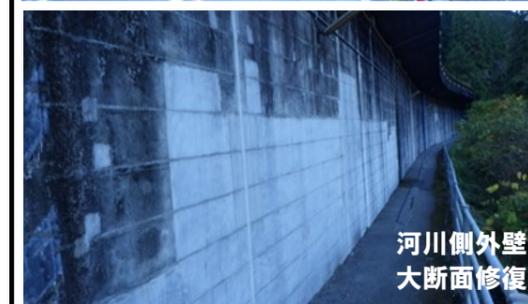
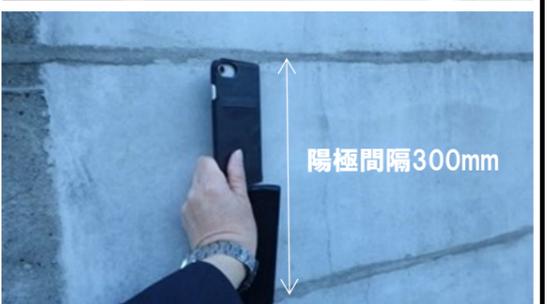
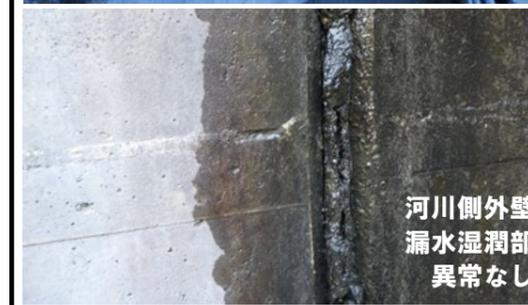
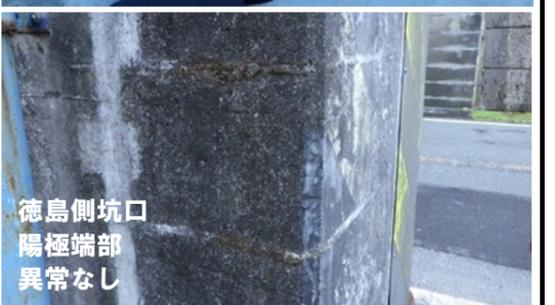
【電気防食施工後】

施工手順	①溝切・照合電極等設置位置マーキング、②溝切・研り、③照合電極・測定・排流端子設置、④チタンリボンメッシュ設置、⑤溝切・研り部モルタル修復、⑥配管配線、⑦直流電源装置設置		
施工上の留意点	溝切時の粉塵や騒音が車両の通行障害にならないように留意した。溝切内での陽極・鋼材短絡防止のため絶縁確認試験を陽極1本ずつ確実に行った。		
維持管理	管理方法・状況	管理者	国交省→コンサルタント
		電防適用後年数	4~8年
		定期的な現地での通電電圧・電流、鋼材電位等の実測点検を行っている。外観上は特に異常なし。

2020年11月21日撮影
