【 PC桁繊維補強工法との併用例 】

| 電気防食方式 | | | チタンリボンメッシュ方式（横入れ） | | | |
| 適用した構造物の条件 | 対象構造物名 | | ポストテンション方式 PC単純T桁橋（防食対象は1径間・6主桁） | | | |

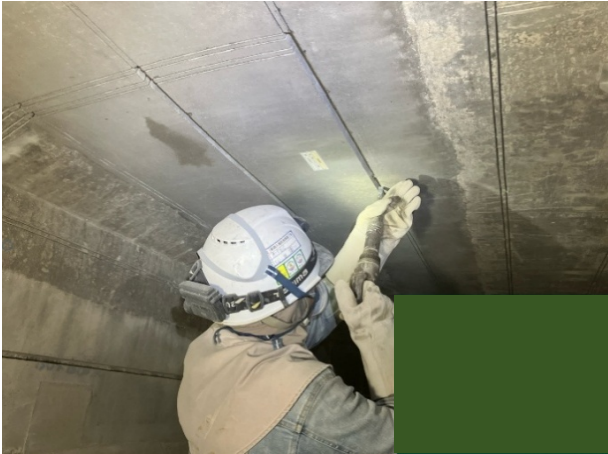
溝はつり状況

| 電気防食方式 | | | チタンリボンメッシュ方式（横入れ） | | | |
|---|---|---|---|--|---|---|
| | 工法の概要 | 幅15mm×深さ20mmの溝を形成し、チタンリボンメッシュを横入れ設置。1層目（陽極周囲）をエルガードモルタルRM、2層目（表層まで）をエルガードモルタルSPにて充填。 | | | | |
| 施工上の留意点 | | 鉄筋被りが浅い箇所（特に床版・横桁）があり、鉄筋探査により範囲を特定。溝切り時に鉄筋を損傷しないよう、カッター深さに留意した。 | | | | |

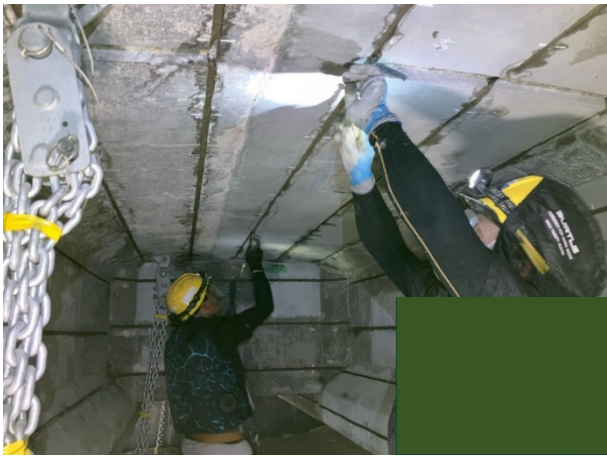
陽極設置状況

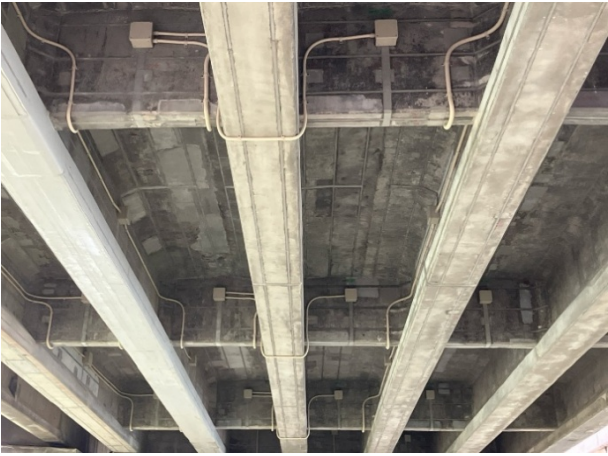
陽極設置・配線配管完了

| 電気防食方式 | | | チタンリボンメッシュ方式（横入れ） | | | |
|---|---|---|---|--|---|---|
| | 施工手順 | ①断面修復、防食範囲のセパ筋除去 ②陽極溝切り、端子部斫り ③端子等設置 ④チタンリボンメッシュ陽極設置 ⑤直流電源装置設置 ⑥配線配管 | | | | |

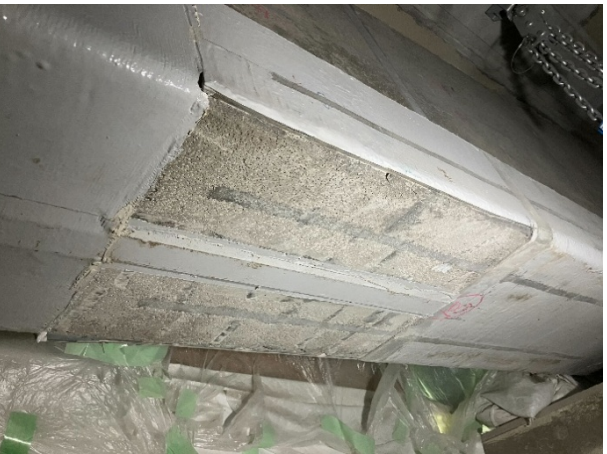
炭素繊維との併用箇所

| 電気防食方式 | | | チタンリボンメッシュ方式（横入れ） | | | |
|---|---|---|---|--|---|---|
| 他補修工法との併用 | | | 炭素繊維シート接着工法、断面修復工法 | | | |
| 陽極方式の選定理由 | | | 溝切りにより既設表面被覆の撤去手間が省けること、炭素繊維シート接着工法との併用が可能であり、実績のあるチタンリボンメッシュ方式が採用された。 | | | |

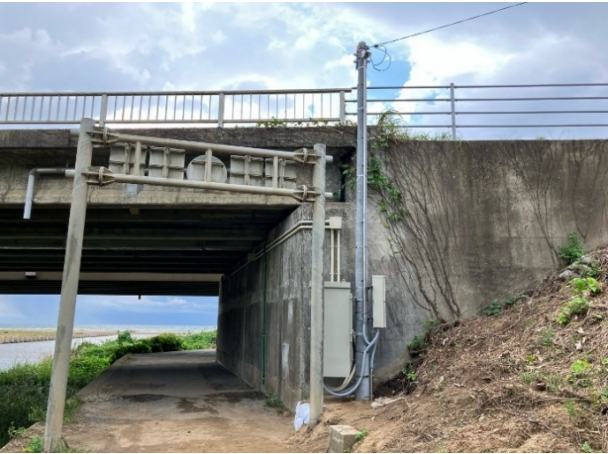
直流電源装置（柱上部に警告灯）
