【チタンメッシュ陽極、チタンリボンメッシュ陽極併用例】

| 電気防食方式 | | | チタンメッシュ陽極＋モール収納型チタンリボンメッシュ陽極方式（貼り付け型陽極） | | | |
| 適用した<br>構造物の<br>条件 | 対象構造物名 | | 地中洞道大型人孔（壁面、天井、床版） | | | |

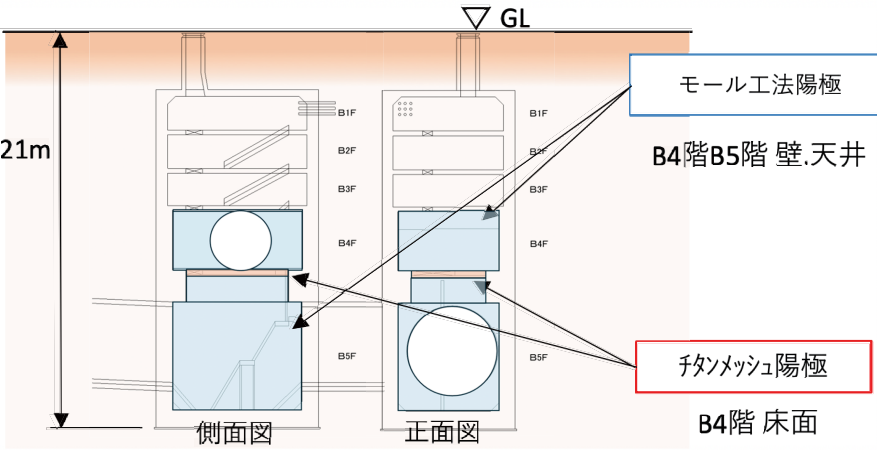
| | その他 | | 塩分量の多い漏水が、各洞道から人孔内に流れ込み、床・壁面で塩害損傷をおこしていた。 | | | |
| 劣化状況 | 劣化過程 | 加速期 | 8m×9m×h21m、壁厚0.7～1.8m 5階層のRC人孔。<br>詳細調査を実施した結果、断面欠損や浮き、錆が生じており、地下4階～5階では、ほぼ総ての鉄筋位置で「W/C（普通ポルトランドセメント）55%での腐食発生限界塩化物イオン量 1.75kg/m <sup>3</sup> 」を大きく超えていると判断された。 | | | |
| | 工法の概要 | | ●モール工法：チタンリボンメッシュ線状陽極を樹脂製モール内にセットし、これをコンクリート躯体表面に樹脂アンカーとエポキシ樹脂で設置し、モール内部を無機系グラウト材で注入・接着する工法。<br>●チタンメッシュ工法：チタンメッシュ陽極をプラスチック釘でコンクリート表面に固定、専用モルタルにて被覆する工法。<br>【回路】モール工法：壁・天井 B4階：96.1m <sup>2</sup> (回路1) B5階：209.1m <sup>2</sup> (回路3)<br>チタンメッシュ工法：床面 B4階：29.7m <sup>2</sup> (回路2) | | | |

| 陽極方式の選定理由 | | ・送電線保護のため、切削工具の使用を抑える貼付け方式の工法を採用（壁/天井・梁）<br>・床面は作業用通路として供用するため、仕上がりが平坦な陽極方式を採用 | | | | |
| | 施工上の留意点 | | 供用中の人孔での作業で、既存設備や施工箇所によって非常に狭隘な作業空間しか確保できず、使用機器が限られた。電気防食施工前に、劣化箇所全面で断面修復を行ったが、新たな漏水箇所が発生し、止水処理に手間が必要であった。 | | | |

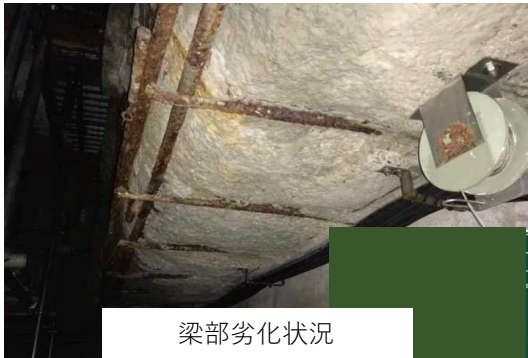
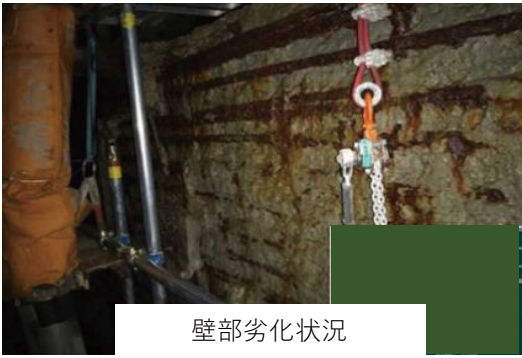
施工前

| 補修履歴 | | 部分的な断面修復による補修、漏水補修を繰り返していた | | | | |

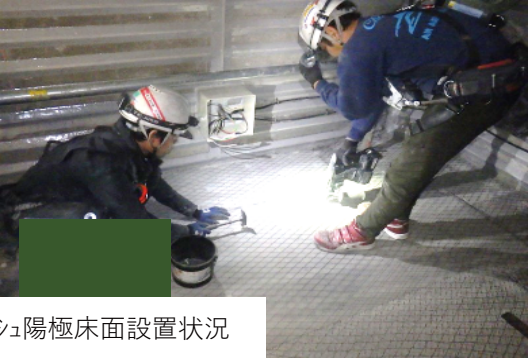
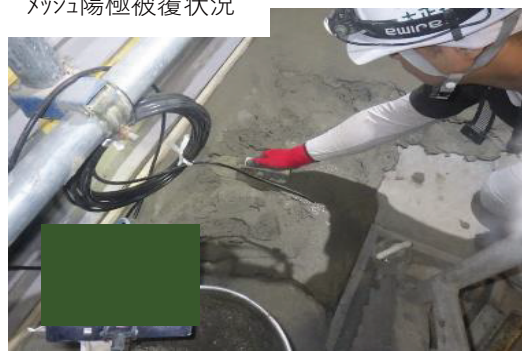
施工状況

モール内陽極設置状況

モール内グラウト状況

| | 施工手順 | | ●モール工法：①施工位置マーキング②下地処理③照合電極・押流端子設置④モール陽極デイスリビューター設置⑤モールシール施工⑥グラウト注入⑦配線配管・直流電源装置設置<br>●チタンメッシュ工法：①施工位置マーキング②下地処理③照合電極設置⑤チタンメッシュ陽極の設置⑦陽極材被覆⑧端部処理⑨配線配管・直流電源装置設置 | | | |

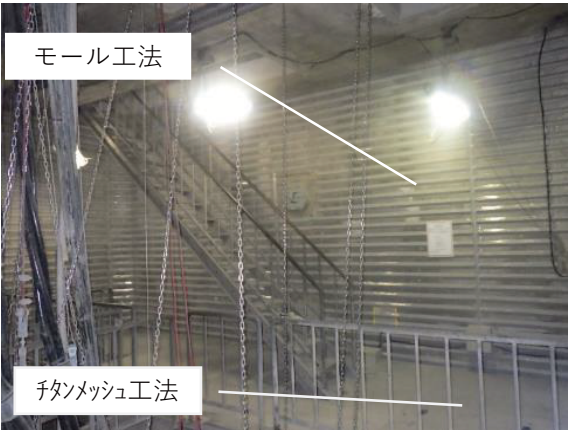
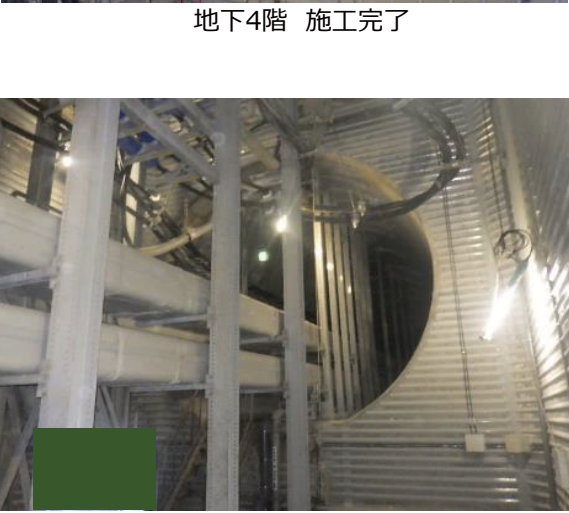
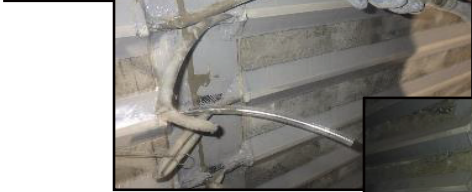
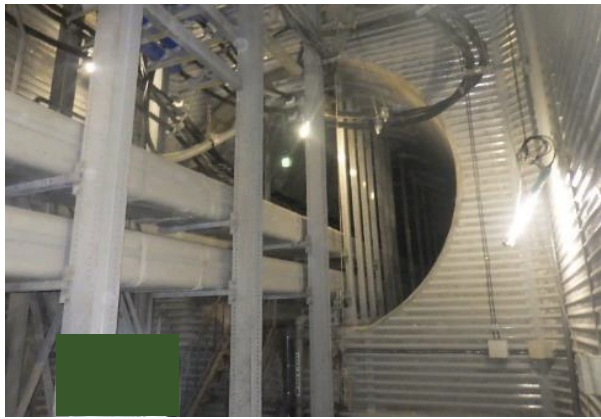
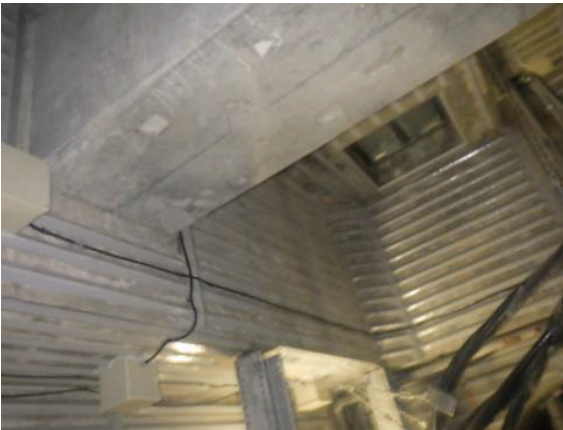
地下4階 施工完了

モール陽極設置完了

洞道開口部/壁

地下5階 施工完了

梁部
