【RC中空床版橋梁適用例】

| 電気防食方式 | | モール収納型チタンリボンメッシュ陽極方式 (外部電源・線状陽極・接着方式) | | | |
| 対象構造物名 | | 道路桁 (RC中空床版) | | | |
| その他 | | 大鳴門橋 (吊橋) の北側アンカレッジ上屋道路桁 | | | |

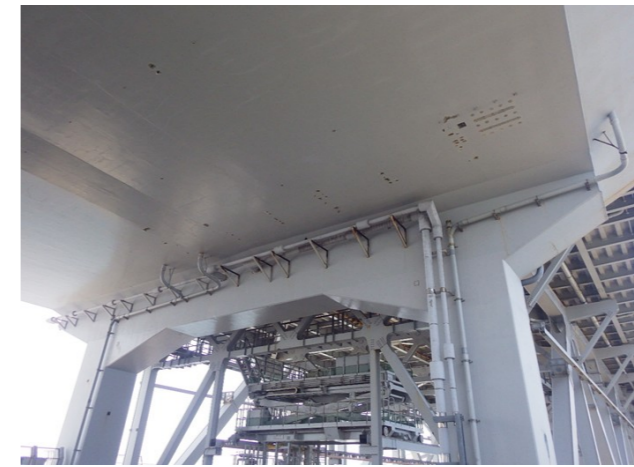
施工前

| 劣化状況 | 劣化過程 | 加速期前期 | 供用開始から11年経過した頃から、床版下面に塩害・中性化によるコンクリートの浮きや鉄筋腐食が顕在化した。これに対し、2001年に断面修復工・表面被覆工・剥落対策工が実施された。しかし、その後もコンクリートの浮きや鉄筋腐食の再劣化が確認され、腐食形態はマクロセル腐食と推定された。 | | |

2020年8月20日撮影

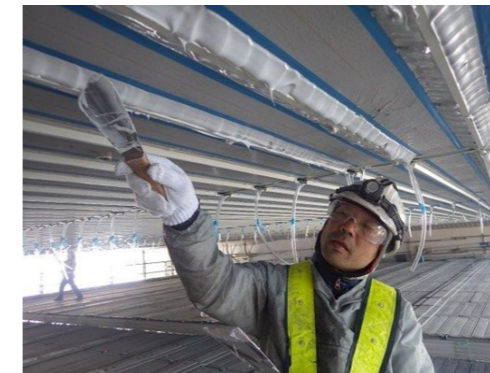
線状陽極収納樹脂製モール設置状況
エポキシ樹脂シール

| | 施工手順 | ①劣化部調査・陽極位置等墨出, ②断面修復・ひび割れ注入, ③表面被覆部分撤去, ④照合電極・排流測定端子設置, ⑤モール陽極・ディストリビュータ設置, ⑥モールシール, ⑦グラウト注入, ⑧直流電源装置設置, ⑨配管配線 | | | |

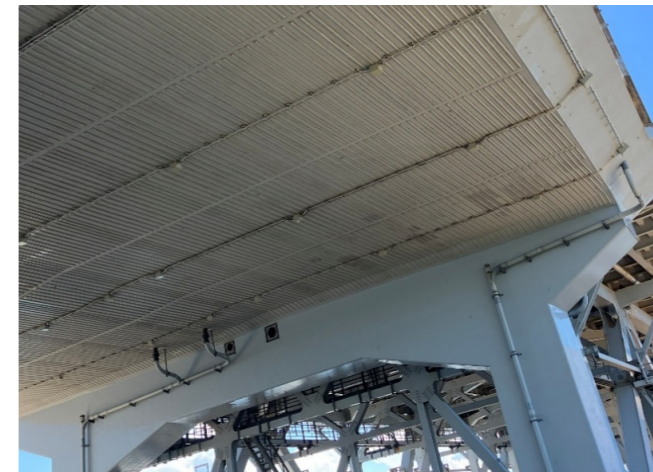
現状

2025年8月21日撮影
