【7】可燃物荷役RC栈橋適用例（防爆仕様）

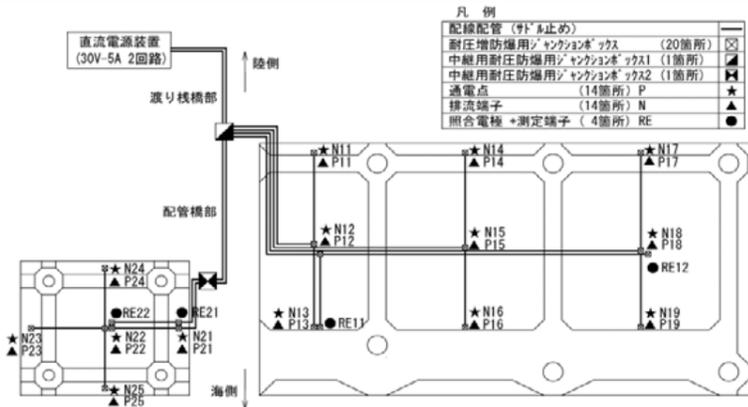
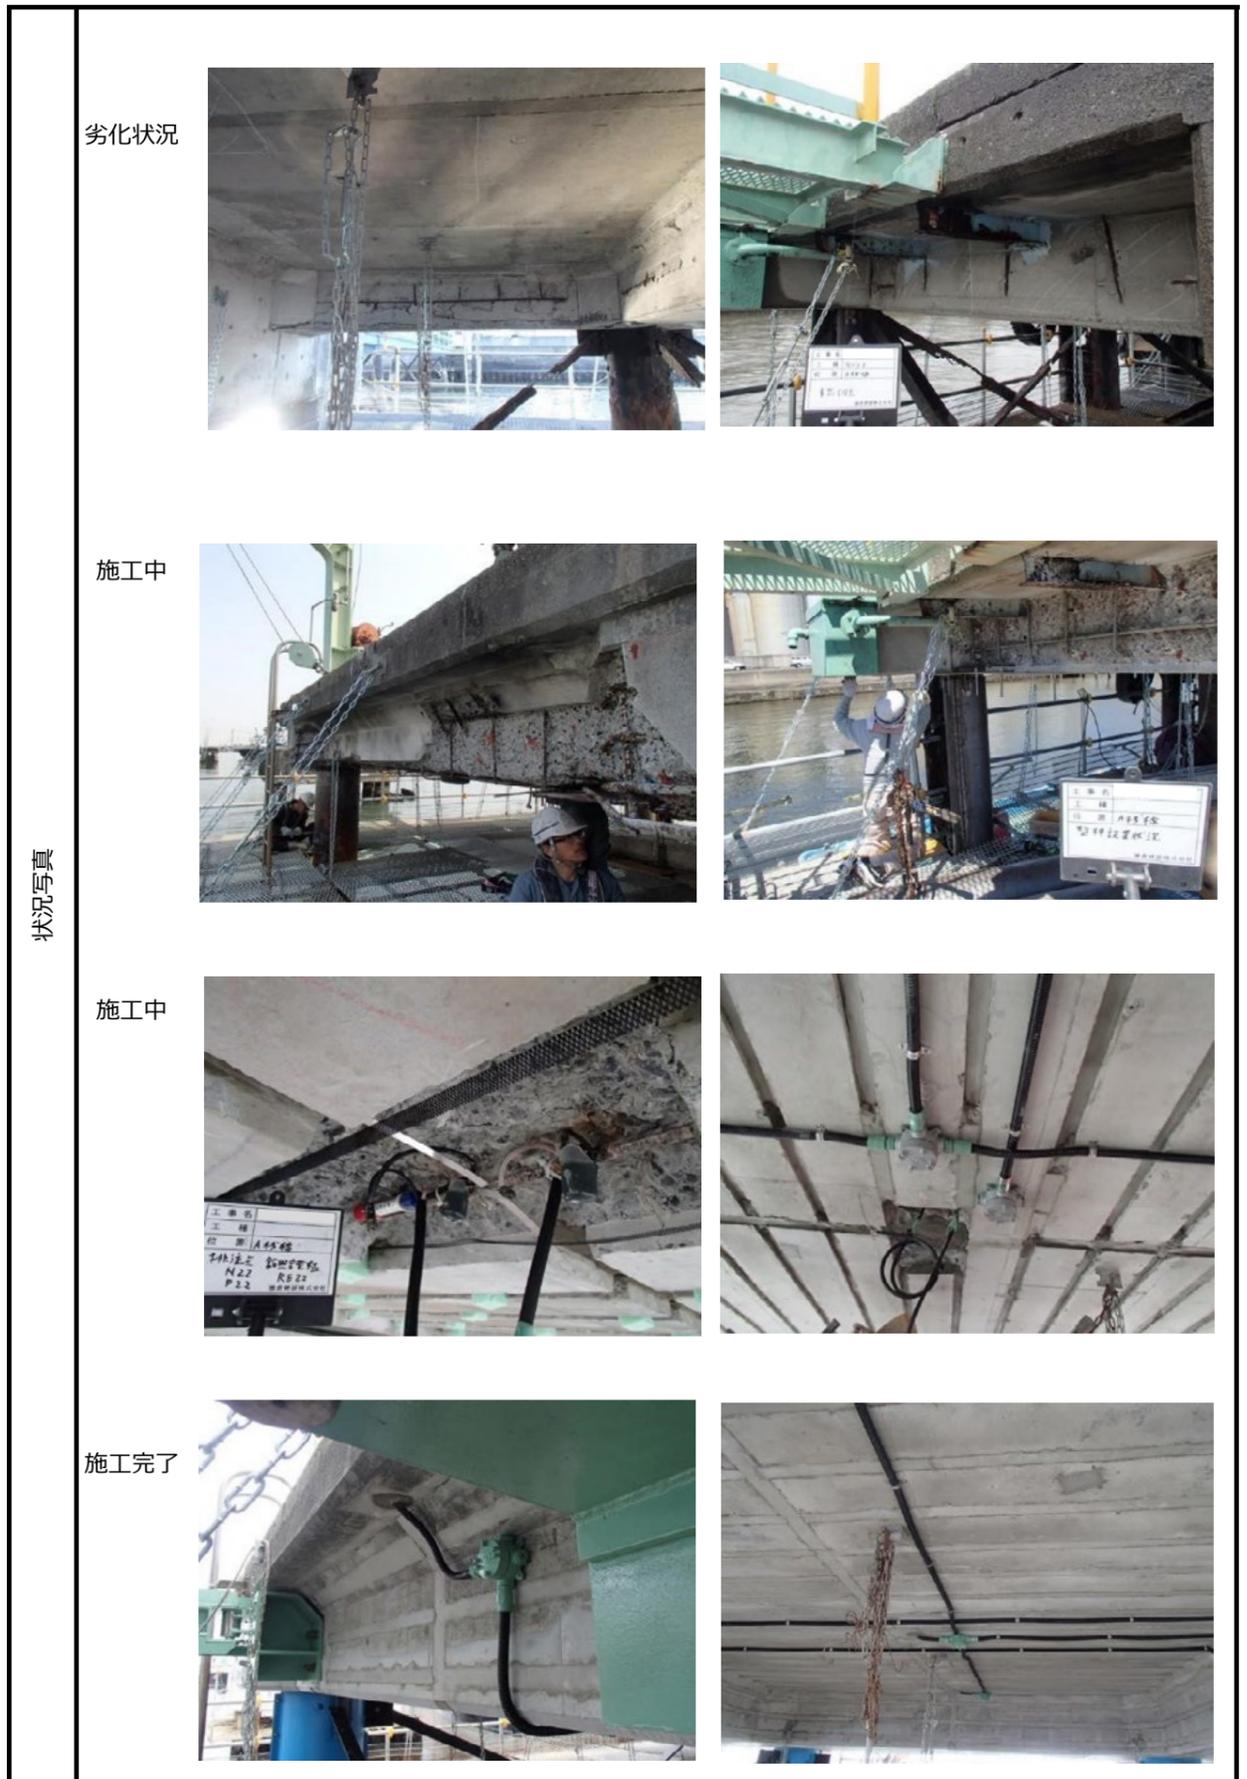
電気防食方式		チタンリボンメッシュ陽極方式			
対象構造物名		石油荷役用栈橋			
構造形式 竣工年	PC構造	RC構造 ○			
	竣工年	1970年			
	立地地域（県市町村等）	愛知県名古屋市港区			
海岸線からの距離	0 m		融雪剤散布箇所 無し		
その他	海上に位置しており過酷な塩害環境下に位置している。				
劣化状況	劣化過程	加速期前期	外観目視調査の結果、床版下部には劣化が少ないものの杭頭、梁下面に剥落等の劣化が見られた。 コンクリート内部の塩分量調査の結果、鉄筋の深さにて梁部で2.58kg/m <sup>3</sup> 、床版部で2.52kg/m <sup>3</sup> の高い数値が測定された。 劣化の主原因は塩害と中性化であると推定される。		
	塩化物イオン濃度	4.93~1.60kg/m <sup>3</sup>			
	中性化深さ	26~32mm			
	かぶり	24~77mm			
	鋼材の腐食	あり			
変色等	無し	無し			
補修履歴	無し				
他補修工法との併用	断面修復工法（断面欠損部の小断面修復）				
陽極方式の選定理由	塩害、中性化が進行していたためコンクリート電気防食方式を採用。				
電気防食施工年	2017年				
電気防食の施工	補修設計	防食基準	100mV	防食面積	145+26m <sup>2</sup>
		防食回路数	2回路	モニタリング回路数	4回路
	工法の概要	既設コンクリート浮き部を撤去・断面修復後に、溝ハツリチタンリボンメッシュ陽極をプラスチック釘でコンクリート表面に固定。モルタルで表面を被覆した。			
	施工手順	①浮き部研り②照合電極設置③断面修復④溝ハツリ⑤鉄筋導通確認⑥チタンリボンメッシュ陽極設置⑦モルタルの被覆⑧端部処理⑨直流電源装置設置⑩配線配管			
施工上の留意点	防爆エリアであるため防爆仕様で範囲外まで配線し施工した。				
維持管理状況	管理会社	構造物管理会社→建設会社	電防適用後年数	3年	
	管理方法・状況	施工後5年間は保証期間とし年1回の定期点検をおこなっており、5年目には陽極材、配線配管状況の目視点検も併せて行う予定である。
