【8】大規模RC栈橋適用例（長期分割施工適用例）

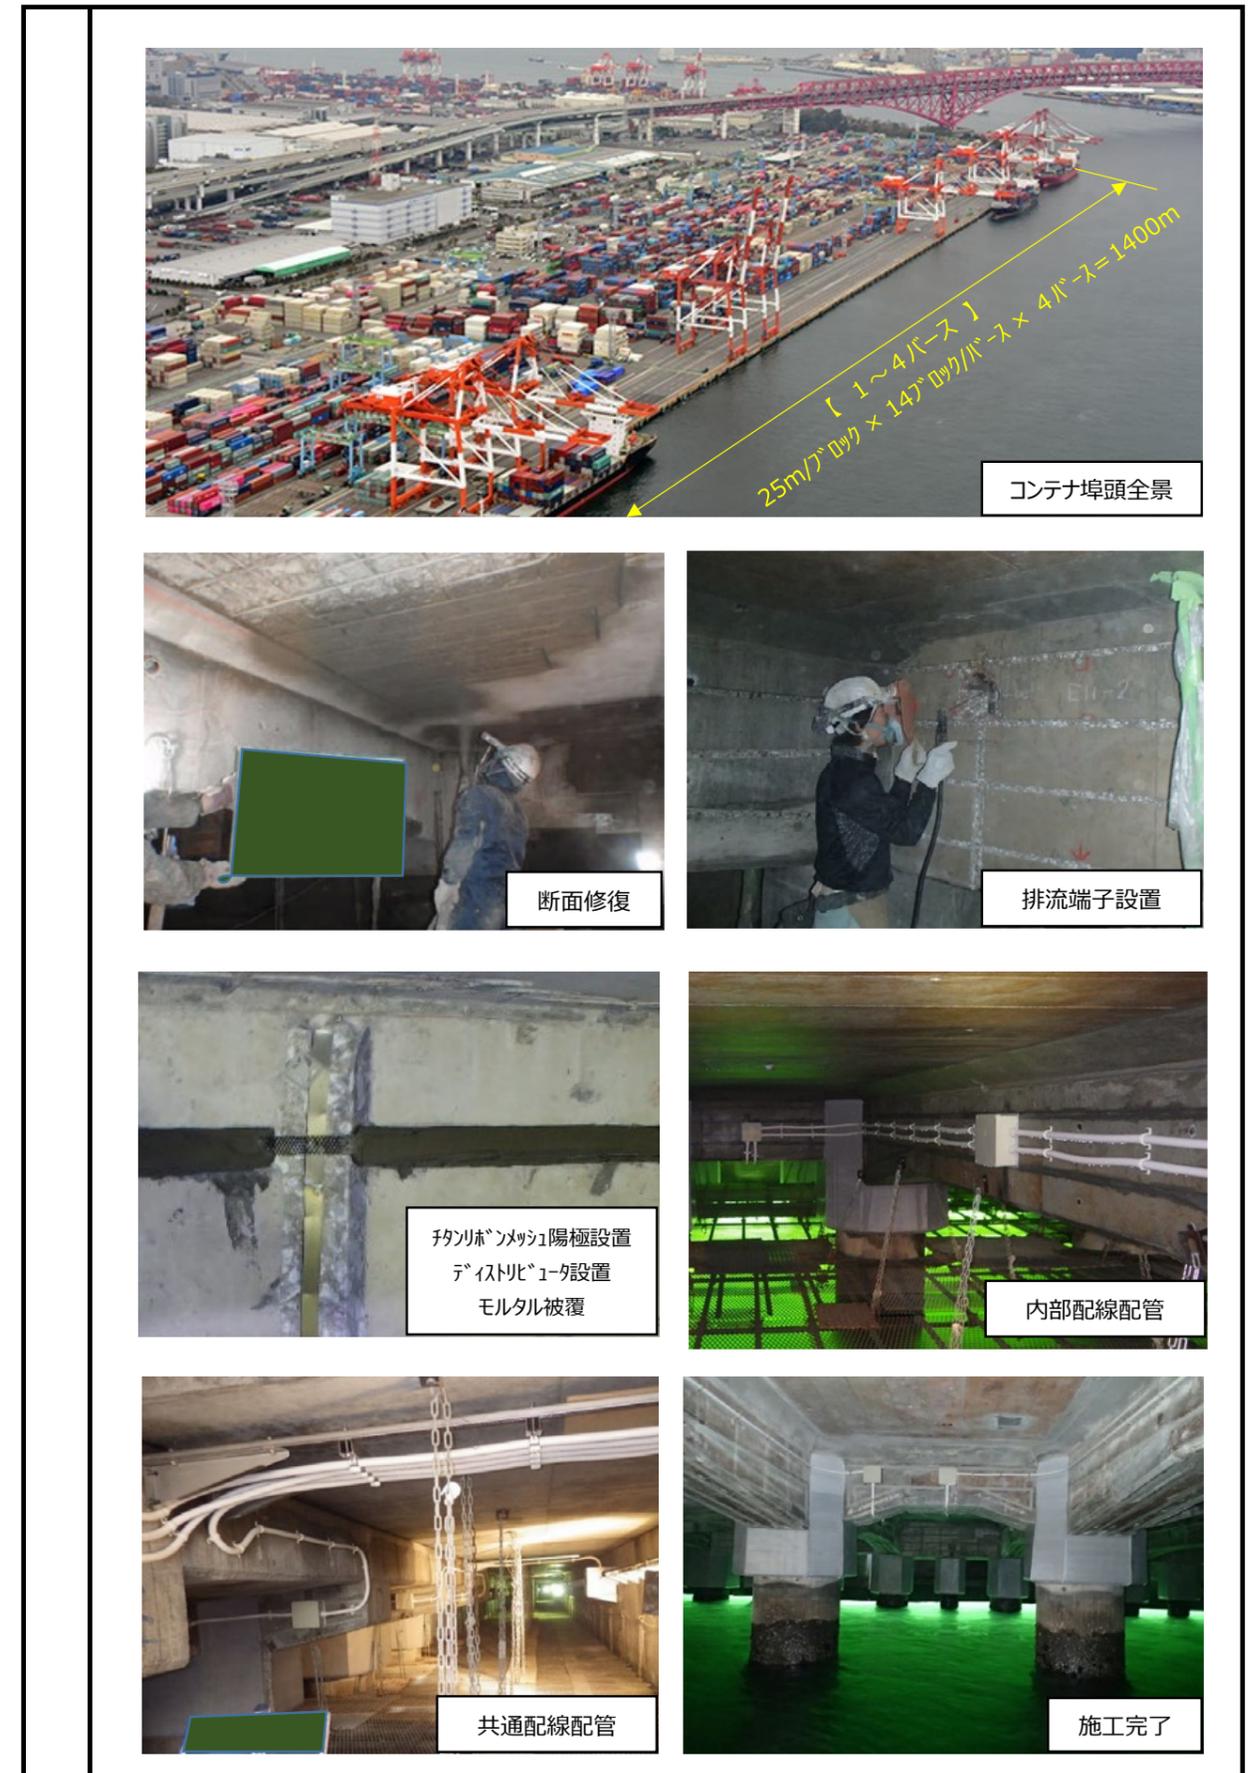
電気防食方式		チタンリボンメッシュ陽極方式			
対象構造物名		コンテナ埠頭栈橋			
構造形式	PC構造	RC構造			
	○	○			
竣工年	1970年代				
立地地域（区市町村等）	大阪市住之江区				
海岸線からの距離	0m				
融雪剤散布箇所	無				
その他	海上に位置しているコンクリート構造物であり、塩害環境下である。				
劣化状況	劣化過程	加速期前期	2008年栈橋施設補修検討並びに実施設計等業務として、既設栈橋の部		
	塩化物イオン濃度	1.0~6.85kg/m ³	位・部材の劣化診断調査に基づき、補修対策工法の検討及び、実施設計		
	中性化深さ	9~27mm	がコンサルにて行われた。その際、ライフサイクルコストを考慮した補修設計が		
	かぶり	60mm~	行われ、構造部材である梁については電気防食工法が採用。		
	鋼材の腐食	あり	FEMによる電流分布の解析を用い陽極材配置の検討を行い電気防食設		
変色等	錆汁	計を実施。			
補修履歴	過去に断面修復等による補修の形跡あり				
他補修工法との併用	断面修復工・ひび割れ注入工・表面被覆工				
陽極方式の選定理由	<ul style="list-style-type: none"> 塩害環境下における補修対策としての有効性 他工法とのLCC比較による経済性 栈橋構造物での施工実績 				
電気防食施工年	2009年~2020年				
電気防食の施工	補修設計	防食基準	100mV	防食面積	約20,000m ²
		防食回路数	56回路	モニタリング回路数	112回路
	工法の概要	①断面修復（梁・床版・杭頭） ②表面被覆工（杭頭：湿潤面用エポキシ樹脂塗料） ③電気防食工（梁：チタンリボンメッシュ工法）			
施工手順	①断面修復（はつり〜クレン〜断面修復） ②鉄筋導通確認 ③照合電極・排流端子設置 ④溝切はつり ⑤チタンリボンメッシュ陽極・ディストリビュータ設置 ⑥モルタル被覆 ⑦直流電源装置設置 ⑧電気配線配管				
施工上の留意点	作業時間を確保する為、潮間（夜間含）作業で実施。				
維持管理状況	管理会社	構造物管理会社	電防適用後年数	0~11年

管理方法・状況	2009年工事着手後、約11年間に渡って工事継続。2020年度をもって全56ブロックの施工完了。工事期間内は毎年、過去施工ブロックの電位測定を実施→測定結果は良好。
