【チタンメッシュ陽極、チタンリボンメッシュ陽極併用例】

| 電気防食方式 | | チタンメッシュ陽極 + モール収納型チタンリボンメッシュ陽極方式 (貼り付け型陽極) | | | | |
| 対象構造物名 | | 地中洞道大型人孔 (壁面、天井、床版) | | | | |

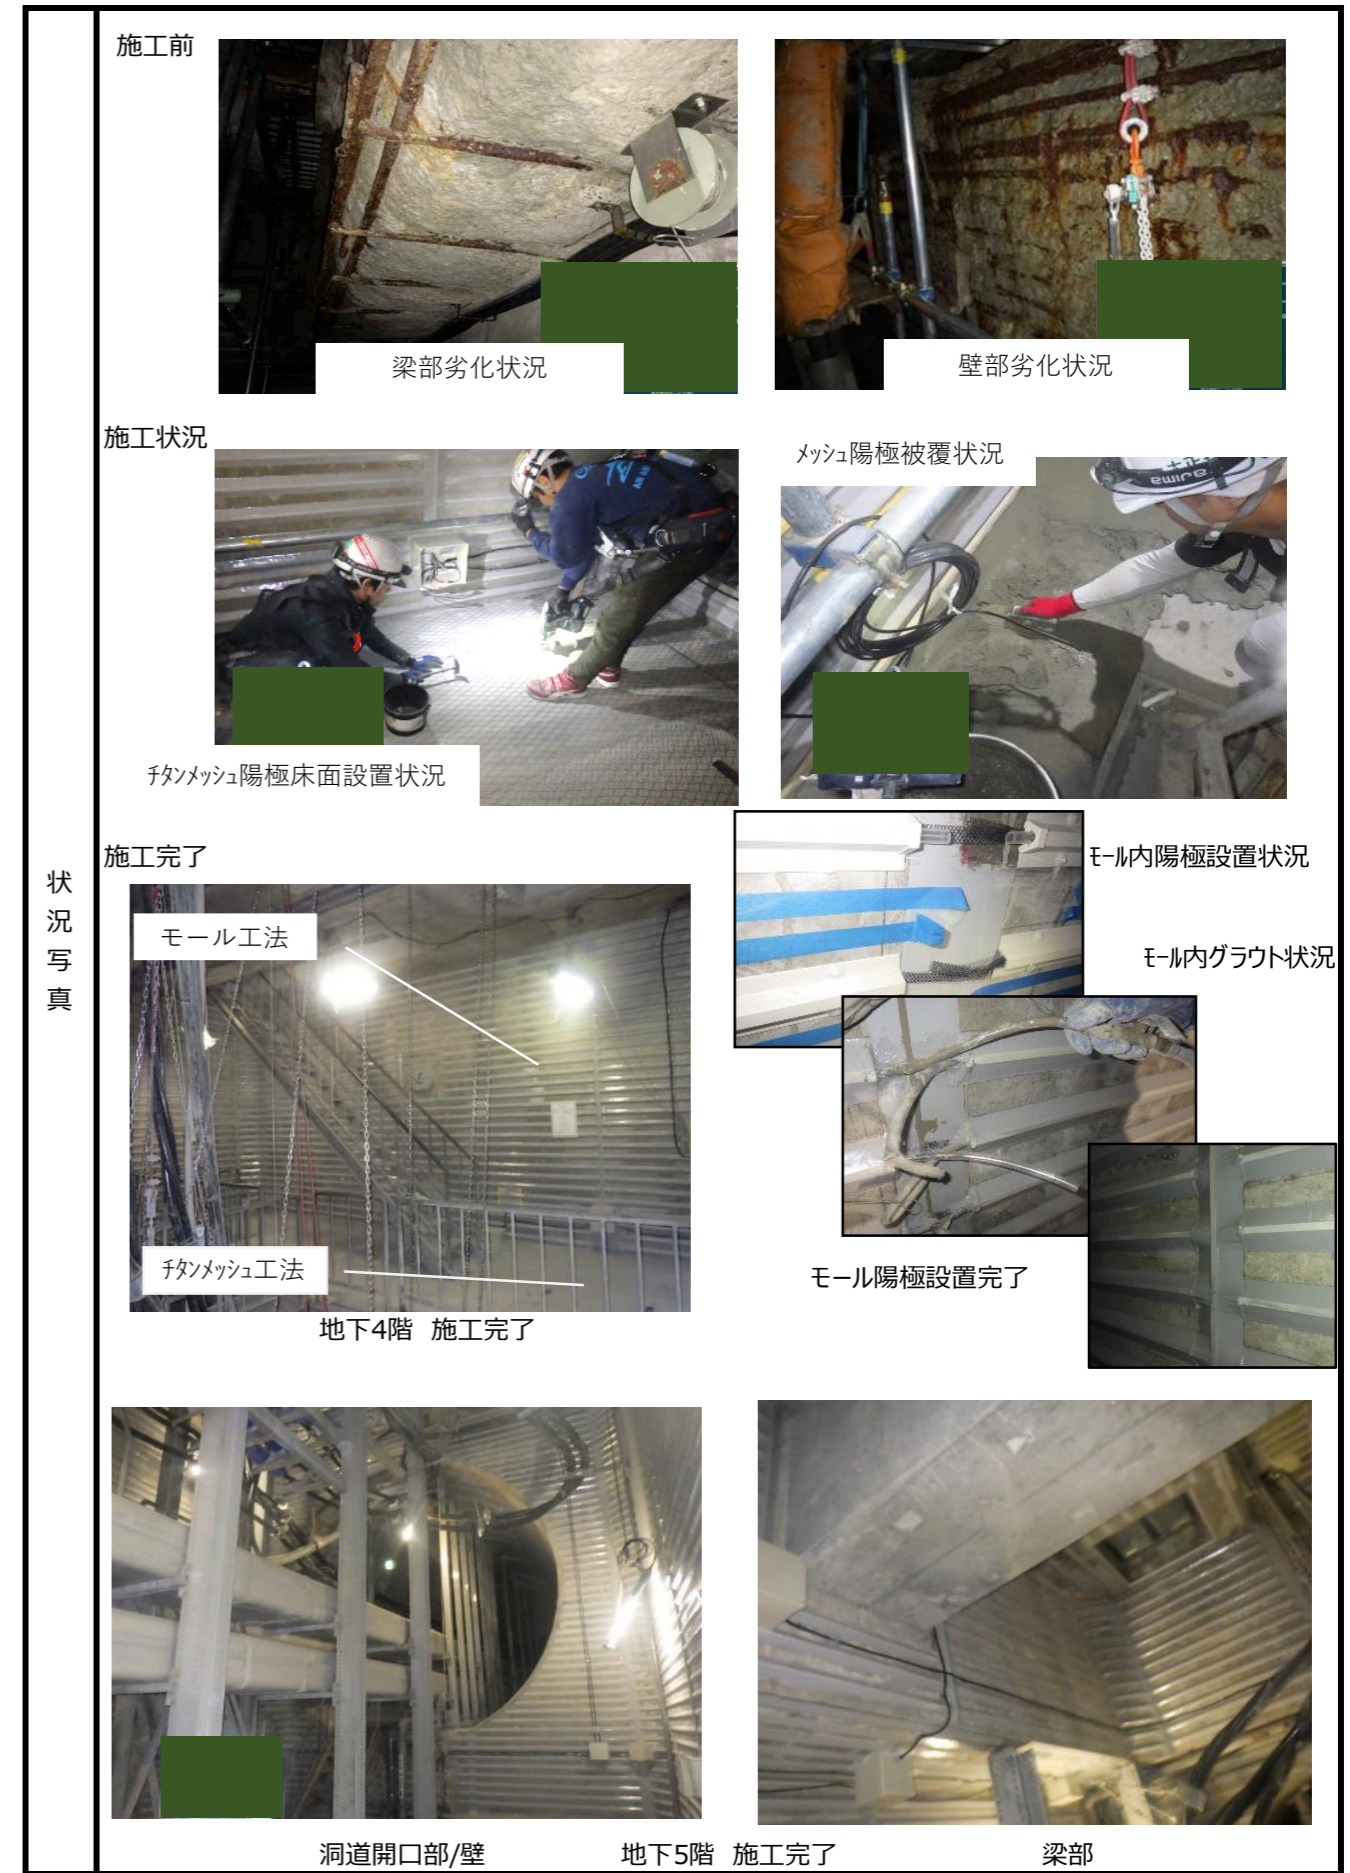
| | 工法の概要 | <ul style="list-style-type: none"> ●モール工法：チタンリボンメッシュ線状陽極を樹脂製モール内にセットし、これをコンクリート躯体表面に樹脂アンカーとエポキシ樹脂で設置し、モール内部を無機系グラウト材で注入・接着する工法。 ●チタンメッシュ工法：チタンメッシュ陽極をプラスチック釘でコンクリート表面に固定、専用モルタルにて被覆する工法。 | | | | |
| | | 【回路】モール工法：壁・天井 B4階：96.1m ² (回路1) B5階：209.1m ² (回路3) チタンメッシュ工法：床面 B4階：29.7m ² (回路2) | | | | |
